ミャンマーにおける木造建築の天井について

On the Ceiling of Myanmar Wooden Architecture

佐藤 桂^{*1}

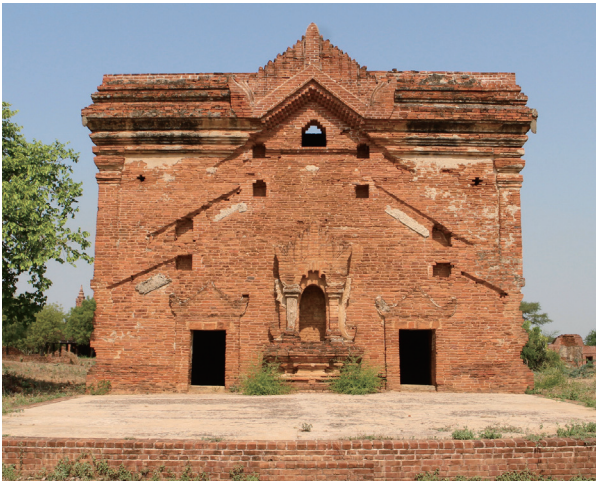
Fig. 1 シンビューシン僧院群内 703 僧院 (2018 年撮影)

まず、バガン時代の木造建築に関する手掛かりとして、煉瓦造の僧院遺構の壁面に残された痕跡が挙げられる(Figs. 1, 2)。1975年の地震後に作成されたインベントリー⁽¹⁾には、同種の遺構が400件ほど記録されているが、残存状態の良いものは多くなく、天井の痕跡が確認できる遺構は20件ほどにとどまる(Figs. 3 to 22)⁽²⁾。

ここで天井の痕跡とみなしたのは、屋根に近い中央上部に位置する、煉瓦1から3層ほどの水平の溝である。

ここで注意されるのは、天井材を挿入したと考えられる水平溝の両端に位置する桁材の大入れが、溝の下側ではなく、上側にあること、また、天井裏となる破風の中央に開口部が認められることである。情報が少ないため、あくまでも推測の域を出ないが、構造材である桁材は天井板の裏側に隠され、室内からは見えなかったと想像される。須弥壇の上部に位置する天井は、天蓋のごとく、明らかに特別な存在で、彩色なども施されたであろうから、構造材はこれを邪魔しないよう、極力隠されたものと推測される。また、天井裏空間へのアクセスを可能とする開口部に関しては、これが当初からあったとすれば、煉瓦壁が棟木を受けていたとは考えにくく、建設のために必要であったことが推測されるものの、ほかに具体的な用途があったのかどうか、現段階では全く不明である。

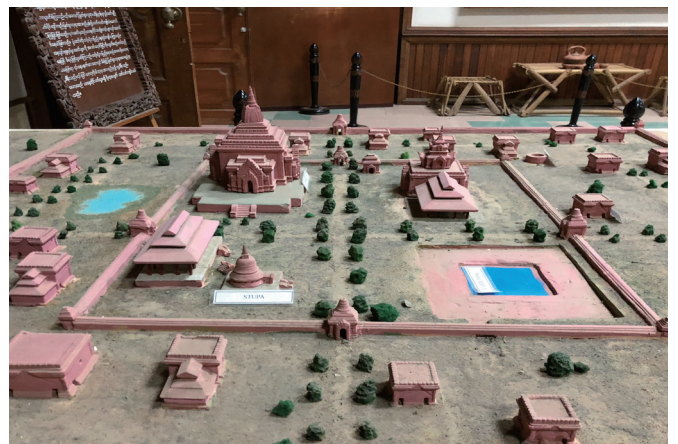
Fig. 23 シンピューシン僧院群 復元模型 バガン考古博物館
(2018 年撮影)

ところで、今日、我々が現地で目にする復元建物は、1990年代に考古局によって整備されたもので、博物館にも復元模型が多数展示されている(Fig. 23)。当然、調査結果を踏まえたものであろうが、構法的な検討に関しては決して十分とはいえないことが指摘される。例えば、1995年に復元されたシン・アラハン僧院⁽³⁾(13世紀)は、インベントリーの写真(すでに1959年に考古局によって修復済)と比較すると、痕跡とは異なる構造材が使用されていることが判明する(Figs. 24, 25)。同じように、シンビューシン僧院群内の698僧院(14世紀)もまた、1991-1992年に復元・整備されたものだが、構造的には新築同然といえ(Figs. 26, 27)、小屋梁の位置も本来の位置よりも低く、適切ではないことが分かる。

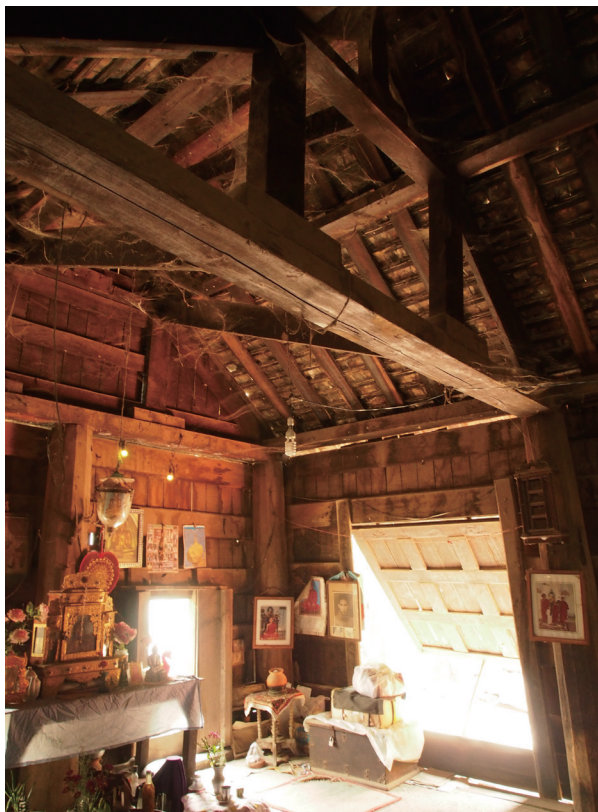
Fig. 29 ウーチンウー邸 (モンユワ) 仏間内観 (2017 年撮影)

ただし、このように天井を張るのは王室関連の宮殿や僧院など、格式の高い建築に限られたようで、地方の僧院を訪れると、本尊の直上以外は小屋組があらわしになっていることも多く (Fig. 28)、また、地主の邸宅など比較的裕福な民家の仏間であっても、天井が張られることはなかった (Fig. 29)。

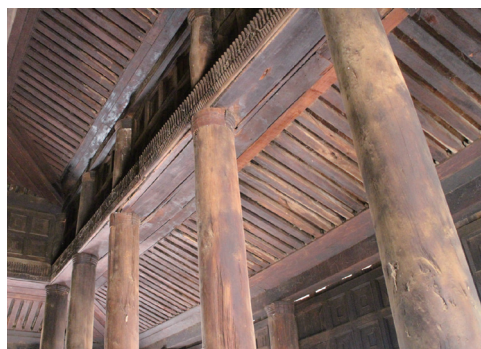
バガン時代と同じく、コンバウン時代の多重屋根も、外観のみの多重に過ぎず、内部は一つの空間であった。中央内陣の柱が最も高く、周囲に向かって段階的に低くなり、同じ高さの柱を繋ぐ台輪のような部材が上下 2 段に回される (Fig. 30 左)。「台輪のような」というのは、下段は実際には台輪ではなく、柱の中途に巻かれた化粧材としての柱頭の上を繋ぐ、「見せかけの台輪」であるためである (Fig. 30 右)。天井まわりを構成する部材は、このように一部に化粧材を含み、構造と意匠とが必ずしも一致していない。ミャンマーでは一般に格式が高ければ高いほど、こうした傾向が顕著であるように思える。

Fig. 30 (左) バガヤ僧院 (インパ) 内観 (2015 年撮影) / (右) 柱繋ぎ材模式図

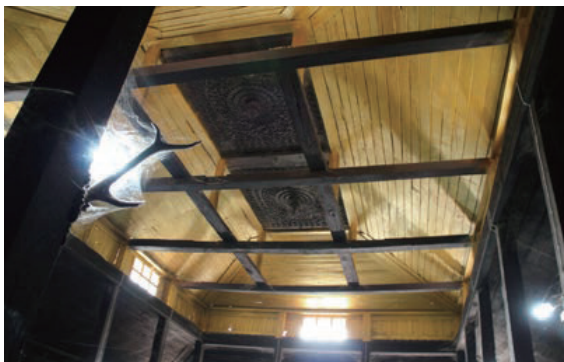
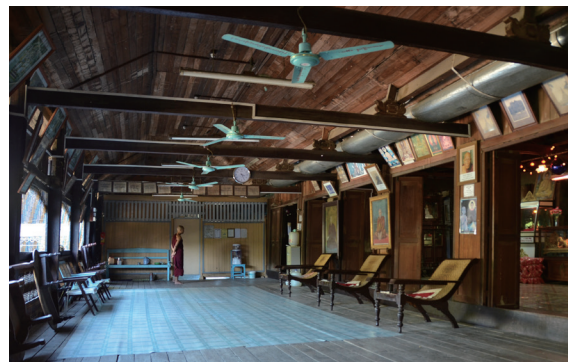
ちなみに、この舟底形の天井には、幾つかのヴァリエーションが存在する。天井の廻縁を柱ではなく、室内にわたされた小屋梁の上に立つ束が支持するものもあれば (Figs. 32, 33)、下からは支えず、梁に打ち付けただけのようなものも見受けられる (Figs. 34, 35)。これらはおそらく、長い柱材の入手が困難、あるいは不可能であったために、舟底形の形状だけを踏襲して、工夫を凝らしたものと解釈できる。逆に、長大な掘立柱が堂内を貫いて高く延び、天井を支えている空間を実現できたのは、このような部材を調達できた王室だけの特権であったことが、改めて了解されるのである。

Fig. 32 ビーチャウン（アマブラ）内観（2017年撮影）

Fig. 33 チェーミン僧院（マンダレー）内観（2017年撮影）

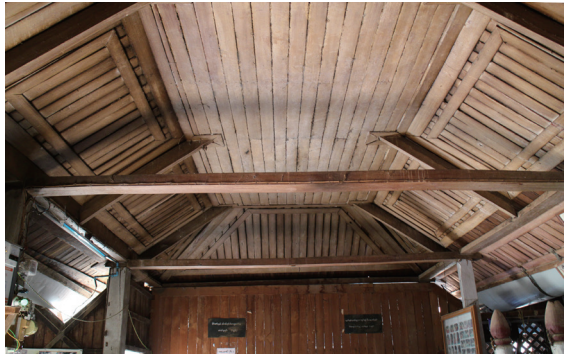
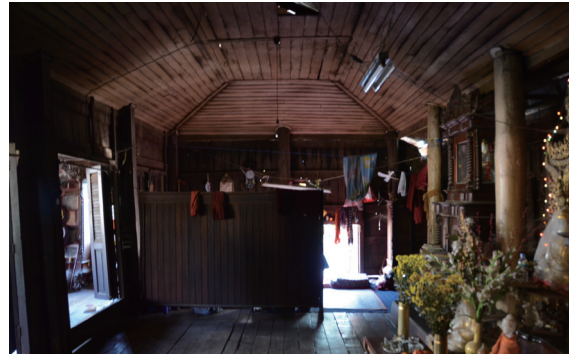
Fig. 34 マハーナンドーカンター僧院（ティーボー）内観（2017年撮影）

Fig. 35 モーガウン僧院（マンダレー）内観（2017年撮影）

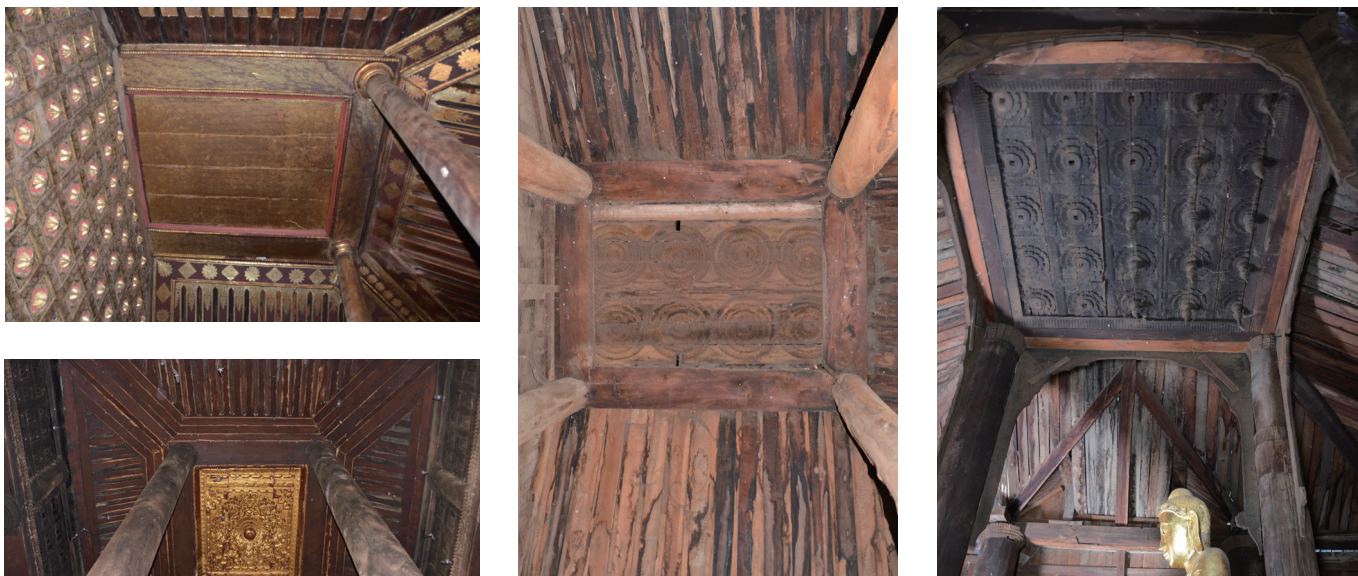
以上で見てきたのは、バガン時代とコンバウン時代の多重屋根における天井の位置は同じではなく、コンバウン時代になると、天井の位置が下がり、これに伴って天井裏空間が拡大するということである。上述したように、天井には本尊の頭上を覆う天蓋のような役割があったはずで、ここに仏足石や蓮華といったモチーフが施されることから (Fig. 38)、その上(裏)にある天井裏空間が、極めて神聖かつ象徴的な場所であったことは想像に難くない。天井を張ることで、室内とは別世界となった天井裏の内部とは、果たしてどのようなものであったのか。現段階では情報が少な過ぎるが、修理のために見ることができた 2 つの例からは、ここに筋交いなどの補強材が多用され、構造的な強化を図った大工たちの隠れた努力を垣間見ることができる (Figs. 39, 40)。シュエナンドー僧院の天井裏空間にわたされた、装飾が施された部材は、意図的なものか、再利用なのかなど、まだまだ解明すべき謎も多い。

Fig. 38 コンバウン時代僧院の天井装飾（いずれも 2013 年撮影）
 (左上) オンドンビン僧院（ミヤイン）天井の仏足石／(左下) バガヤ僧院（インワ）天井の蓮華／(中央) ナッタ
 タウン僧院（バガン）天井の蓮華／(右) バカンゲ僧院（バコック）天井の蓮華
